TABLA DE CONTENIDO

1. INTRODUCCIÓN	7
2. OBJETIVOS	7
2.1. OBJETIVO GENERAL	7
2.2. OBJETIVOS ESPECÍFICOS	7
3. ALCANCE	8
4. METODOLOGÍA	9
5. RESULTADOS DE LA RECOLECCIÓN DE INFORMACIÓN	g
5.1. ANTECEDENTES HISTÓRICOS	<u>9</u>
5.2. IDENTIFICACIÓN DE LA ENTIDAD	12
5.2.1. MISIÓN	14
5.2.2. VISIÓN	14
5.2.3. OBJETIVOS ESTRATÉGICOS	14
5.2.4. CÓDIGO DE INTEGRIDAD.	15
5.2.5. POLÍTICAS	15
5.2.6. ESTRUCTURA ORGANIZACIONAL DE LA SECRETARÍA GENERAL DE LA ALCALDÍA MAYOR DE BOGOTÁ	16
5.3. GESTIÓN DOCUMENTAL EN LA SECRETARÍA GENERAL	19
5.3.1. PROCESO DE GESTIÓN DOCUMENTAL INTERNA	19
5.3.2. COMITÉ INSTITUCIONAL DE GESTIÓN Y DESEMPEÑO	20
5.3.3. FUNCIONES RELACIONADAS CON GESTIÓN DOCUMENTAL	20
5.3.4. INSTRUMENTOS ARCHIVÍSTICOS	23

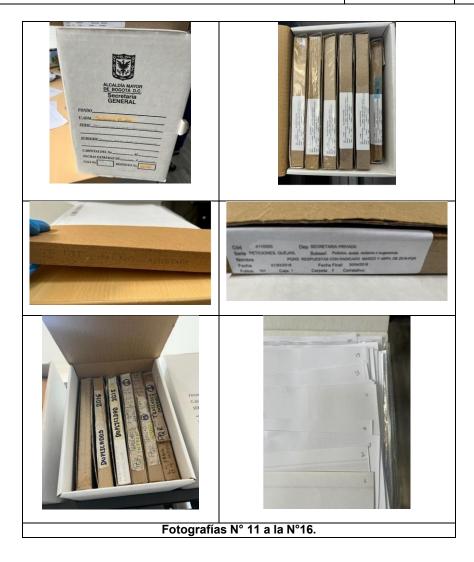
Dentro de los expedientes, se encontraron informes de gestión y sostenibilidad, sin testigo documental y en formato revista (papel mate y papel ecológico) y los medios ópticos y soportes extraíbles se encuentran almacenados en sobres de polipropileno con testigo documental dentro y fuera del expediente y dentro de cajas de yute diseñadas específica y parcialmente rotuladas a lápiz.

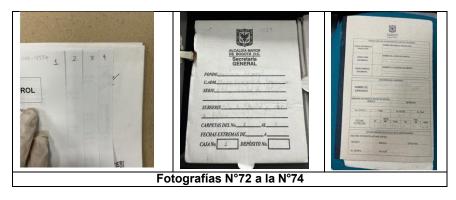
La información relacionada con campañas publicitarias está almacenada en discos duros (2, 4, 10 Terabytes) de los cuales se tiene inventario, pero el almacenamiento no es el adecuado debido a que estas unidades permanecen sobre los escritorios del Equipo de Audiovisuales. Y de los medios ópticos no se tiene testigo documental dentro del expediente, no hay hojas de control y falta el realmacenamiento de algunos expedientes.

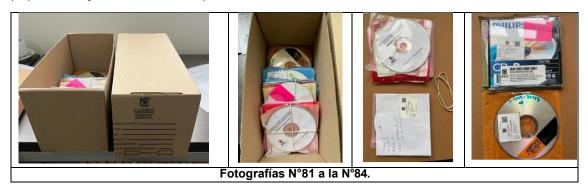
Algunos medios ópticos se encuentran almacenados en cajas de cartón yute diseñados a la medida de estos, los cuales se encuentran almacenados en sobres de polipropileno, en sobres de papel bond y en estuches de poliestireno.

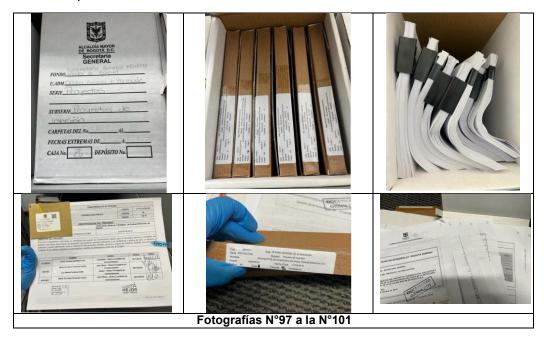
Se encontraron siete (7) cajas de medios ópticos almacenados en sobres de polipropileno y estuches de poliestireno (2007 al 2021) y algunos de estos, se encuentran dentro de los expedientes.

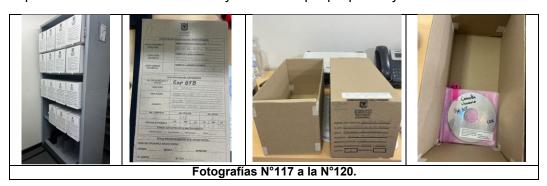
En el espacio de almacenamiento se identificaron expedientes relacionados con Procesos disciplinarios correspondientes a los años 2017 al 2021, que se encuentran almacenados en cajas formato X-200, en carpetas tapa y contratapa de yute con tela coleta; documentos de apoyo (copias de procesos) de varios años; y una caja de CD´s, donde se almacenan medios ópticos que están en sobres de manila y sobres de polipropileno y material metálico.

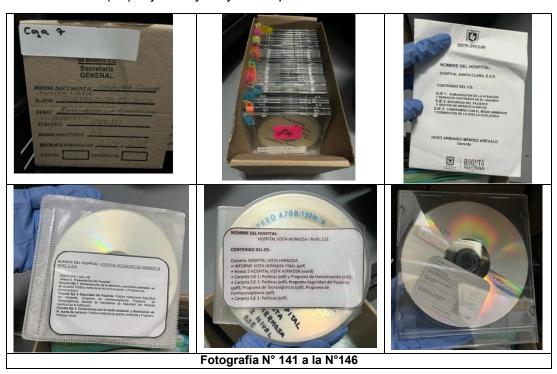
También se identificaron medios ópticos, los cuales se encuentran almacenados en estuches de poliestireno, en sobres de papel bond, sobres de polipropileno y en estuches trimpak, contenidos en once (11) cajas de yute y corresponden a los años 2005 al año 2020.

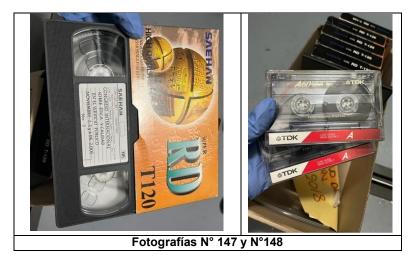
De igual manera, se encontraron medios magnéticos como VHS y cassettes almacenados en sus empaques originales, los cuales se encuentran almacenados en cajas de yute para medios ópticos.

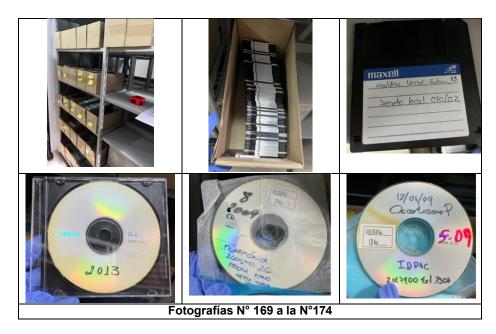
Por otro lado, se encontraron medios ópticos, los cuales se encuentran almacenados en sobres de polipropileno y en estuches de poliestireno; y medios magnéticos como disquetes, de los cuales se tiene un inventario. Al respecto, se pudo establecer que la información contenida en los medios ópticos se puede consultar, pero la de los disquetes no.

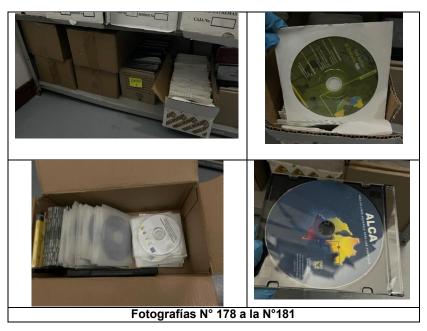
Así mismo, se encontraron ocho (cajas) con medios ópticos, los cuales se encuentran almacenados en sobres de papel bond, en estuches de poliestireno, en sobres de polipropileno

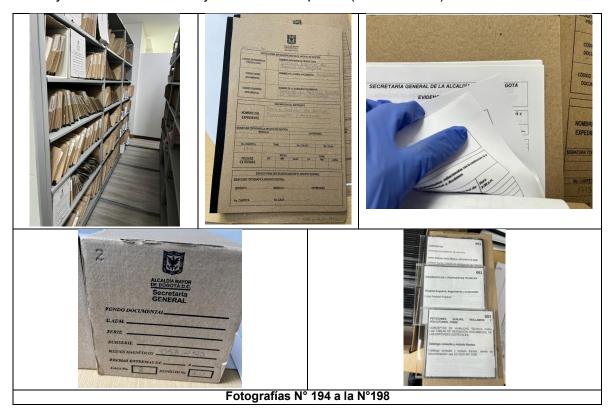
Dentro de los expedientes se identificó material planimétrico, el cual se encuentra almacenado en sobres de polipropileno, los cuales presentan dobleces, principalmente.

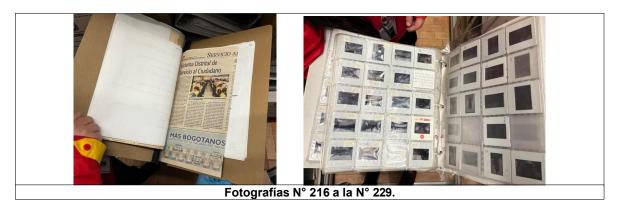
En general, se pudo establecer que el archivo de gestión no tiene organización, ordenación, identificación ni rotulación de cajas y carpetas, sólo se tiene una relación de los documentos existentes, que, en su mayor parte, no coincide con la verificación física que se realiza.

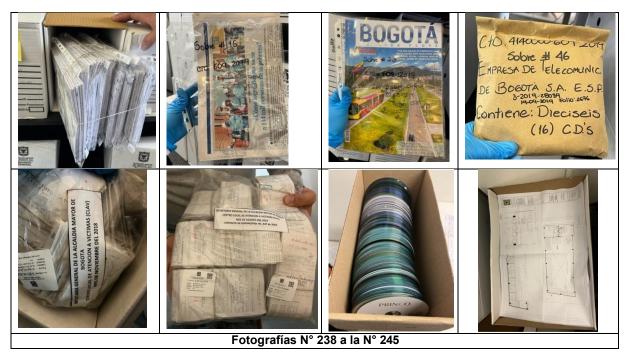
De igual manera, se encontraron 22 cajas de CD´s (2017), 34 cajas CD´s (2018), que en promedio serían 190 CD´s; 12 cajas con tirillas de facturas de Colsubsidio, 5 cajas X-200 con libros y planos de diferentes tamaños y 1 caja de gran formato para el almacenamiento de planos.

Frente a esto, se pudo establecer algunas medidas de los planos existentes en papel bond, con técnica impresa: 103cm x 73cm y 84cm x 61cm; y las tirillas de facturas se encuentran en papel químico tipo fax.

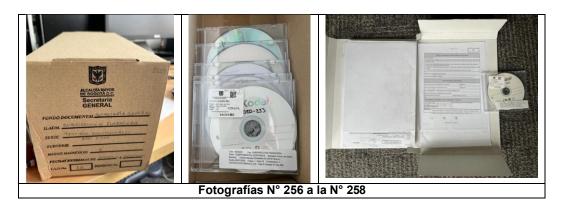
Los medios ópticos están almacenados en sobres de poliestireno y en cajas de yute diseñadas para tal fin, los cuales corresponden al año 2019 y se pudo establecer que tienen testigo documental dentro del expediente.

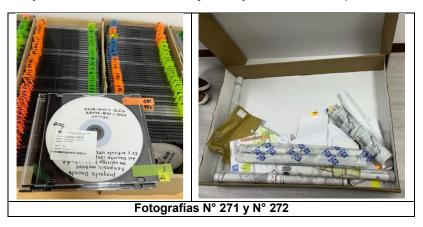
Algunos actos administrativos tienen anexos como medios ópticos, almacenados en estuches de poliestireno (10 cajas de yute), planos (Caja de gran formato), entre otros, los cuales son separados de este y son almacenados en cajas de yute diseñadas para tal fin.

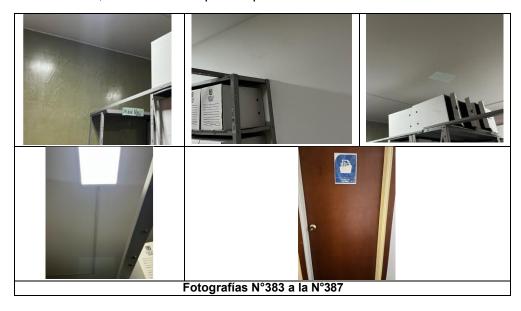
En cuanto a la infraestructura física, se pudo establecer que los muros están construidos en concreto con pañete y recubrimiento de pintura vinílica blanca y uno de los muros tiene técnica veneciana, los cuales se encuentran en buen estado de conservación. Los techos están construidos en drywall con recubrimiento en pintura vinílica blanca, que se encuentra en buen estado de conservación; los conductos eléctricos se encuentran en canaletas; la puerta de acceso es en madera, la cual tiene la perrilla parcialmente suelta.

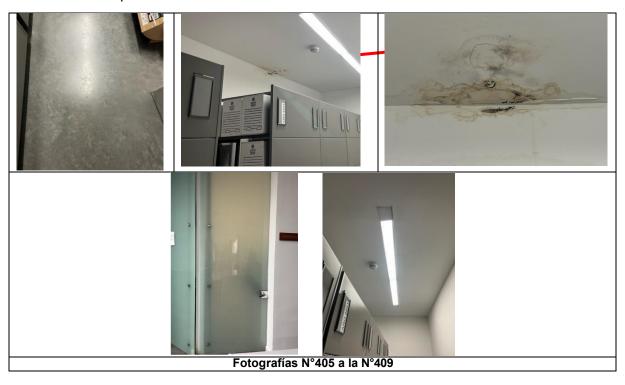
Frente a los aspectos de infraestructura, se puedo establecer que los pisos están construidos en concreto endurecido pulido en buen estado de conservación; los muros y techos están construidos en drywall con recubrimiento de pintura vinílica blanca, los cuales presentan filtraciones, humedad y hongos; la puerta de acceso está construida en vidrio de seguridad y elementos metálicos; y la iluminación es de tipo artificial proporcionada por una lámpara fluorescente con protector en acrílico en buen estado de conservación.

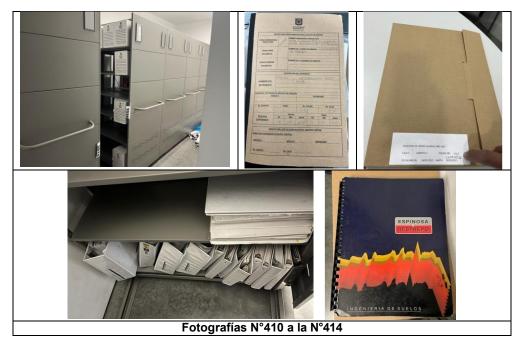
formato X-200; tapas y contratapas de yute con tela coleta legajadas; caja carpeta de yute; argollados, anillados, folders y documentos sin unidad de almacenamiento.

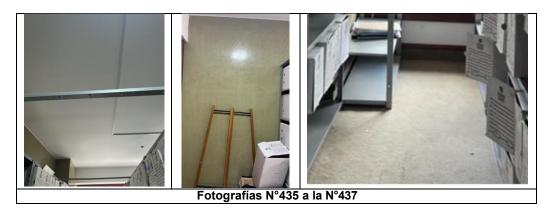
El archivo de gestión se encuentra ubicado en el Edificio Suites Tequendama, piso 27, el cual se encuentra localizado en un espacio sin filtraciones, goteras, humedad ni grietas. Respecto a la infraestructura física, se encontró que los techos están elaborados en drywall con recubrimiento de pintura vinílica; los muros construidos en concreto con recubrimiento de pintura vinílica blanca y técnica veneciana en uno de los muros; los pisos tienen alfombra en buen estado de conservación, sin embargo, no es un material que favorezca la conservación documental; y la puerta de acceso es en madera.

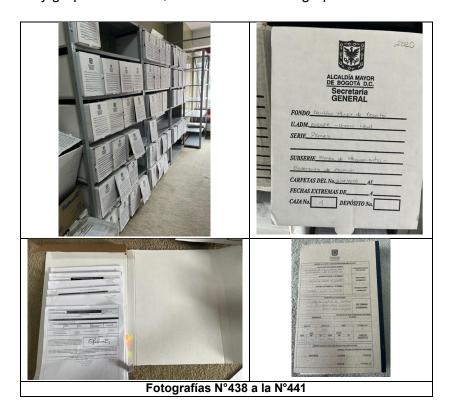
El archivo de gestión se encuentra dispuesto sobre estanterías metálicas fijas, que se encuentran ancladas a muros, cada una con 6 entrepaños, algunos de los cuales, presentan deformación por exceso de peso; la documentación está elaborada en papel bond 75g/m² y las técnicas de elaboración son digital y manuscritos; está almacenada en cajas formato X-200, en caja carpetas de yute y en tapa y contratapas de yute con tela coleta, con gancho legajador plástico y grapas metálicas, como sistemas de agrupación.

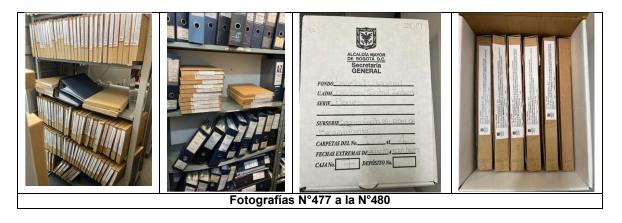
Frente a los aspectos de prevención de desastres, se identificó que algunos muros presentan grietas, existen cables sueltos y en mal estado; el espacio cuenta con detector de humo, del cual se desconoce su funcionamiento y en espacio no cuenta con extintores, ni rutas ni señalización de evacuación, pero si el acceso es controlado con llave, manejada sólo por el gestor documental.

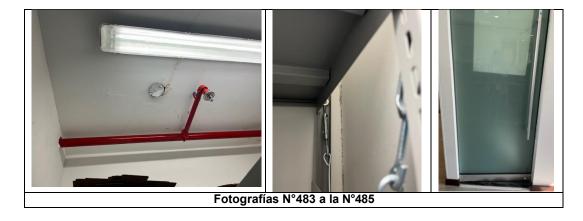
El archivo de gestión de esta oficina se encuentra ubicado en el Edificio Bicentenario I Piso 4, en el cual se pudo establecer que los pisos cuentan con alfombra, la cual no es recomendable para la conservación de los documentos; los muros están construidos en concreto con recubrimiento de pintura vinílica blanca, algunos de los cuales presentan grietas y manchas; los techos están construidos en drywall con recubrimiento de pintura vinílica blanca, que presentan manchas y aparentemente filtraciones; los conductos eléctricos se encuentran en canaletas; la puerta de acceso es en vidrio; y la iluminación es artificial proporcionada por lámparas fluorescentes con protector en acrílico.

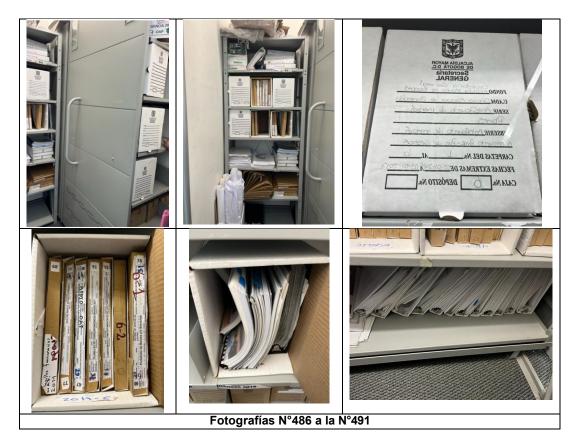
El mobiliario del archivo de gestión consta de un archivador rodante metálico con tres módulos, cada uno con 6 entrepaños y una estantería metálica fija con 6 entrepaños, en buen estado de conservación; la documentación se encuentra almacenada en cajas formato X-200, en caja

carpetas de yute, anillados, y folders; y otros no cuentan con unidad de almacenamiento, la cual se encuentra en papel bond 75g/m², y con técnica de impresión digital y manuscritos.

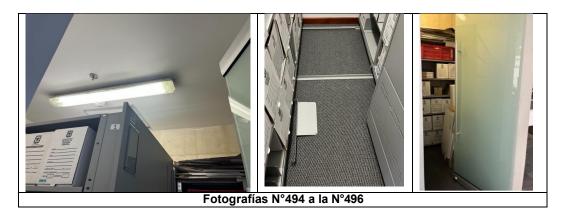
El archivo de gestión se encuentra ubicado en el Edificio Bicentenario I piso 2, el cual no presenta filtraciones, goteras, humedad ni grietas; en este espacio, los pisos cuentan con tapete, el cual no es recomendable para espacios de almacenamiento documental; los muros están construidos en concreto y drywall con recubrimiento de pintura vinílica blanca; los techos están construidos en drywall; los conductos eléctricos se encuentran dentro de canaletas; la puerta de acceso es en vidrio; y la iluminación es proporcionada por lámpara fluorescente con protector en acrílico en buen estado de conservación.

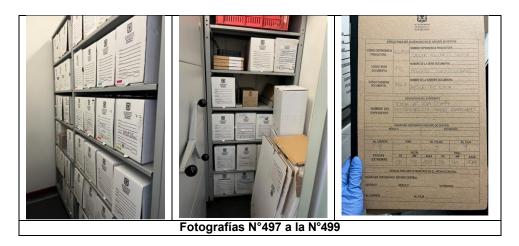
El mobiliario consta de un archivador rodante metálico con tres cuerpos y cada lado con 6 entrepaños metálicos y por una estantería metálica fija con 6 entrepaños en buen estado de conservación; donde se almacenan los expedientes principalmente en cajas formato X-200, tapas y contratapas de yute con tela coleta y en caja carpetas de yute; los cuales se encuentran elaborados en papel bond 75g/m², legajados con gancho plástico, con técnica de impresión digital y manuscritos.

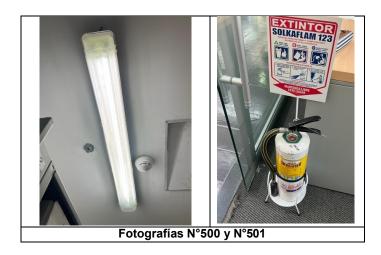
Frente a los aspectos de prevención de desastres, se pudo establecer que el espacio cuenta con un detector de humo en funcionamiento, un extintor agente limpio con recarga de agosto 2021 con soporte y señalización, ubicado en la parte externa del archivo de gestión; y un splinker, con agua asperjada, el cual no es recomendable para espacios de archivo.

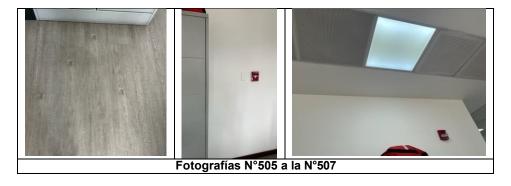
El archivo de gestión se encuentra dentro del área de trabajo, el cual no presenta filtraciones, goteras, fisuras ni desprendimiento de materiales constructivos, pero si se encuentra sobre una vía de alto flujo vehicular (cra 8); los pisos están construidos en madera laminada en buen estado de conservación; los muros en concreto con recubrimiento de pintura vinílica blanca; los techos construidos en drywall en buen estado de conservación; la iluminación es mixta, es decir, la natural, ingresa por algunas de las ventanas (blackout), la cual no incide directamente sobre los documentos; mientras que, la iluminación artificial, es proporcionada por lámparas con protector en acrílico.

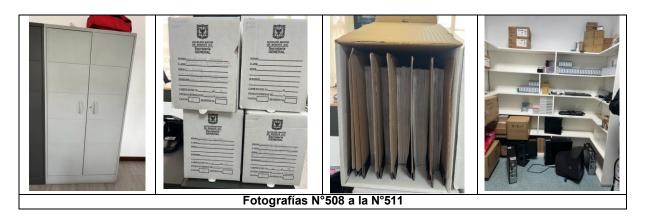
Se pudo establecer que el almacenamiento de medios magnéticos generados como copias de respaldo de los servidores se encuentran almacenados en un espacio físico que no cumple con las especificaciones técnicas establecidas en el Acuerdo 049 de 2000 del AGN.

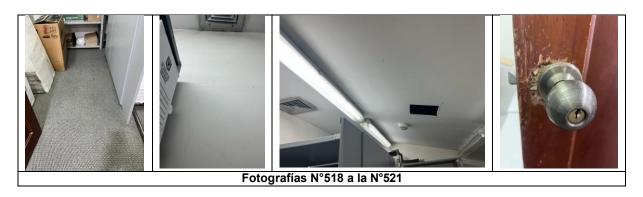
El archivo de gestión se encuentra ubicado en el Edificio Liévano Piso 4, el cual se encuentra ubicado fuera del área de la oficina; los pisos tienen alfombra, la cual no es recomendable para el almacenamiento y conservación de la documentación física; los muros están construidos en concreto y drywall con recubrimiento de pintura, algunos de los cuales presentan grietas; los techos están construidos en drywall con recubrimiento de pintura; los conductos eléctricos se encuentran en canaletas; la puerta de acceso es en madera y presenta desgaste en la manija; la iluminación es artificial proporcionada por lámparas fluorescentes con protector en acrílico, algunas de las cuales no se encuentran funcionando actualmente.

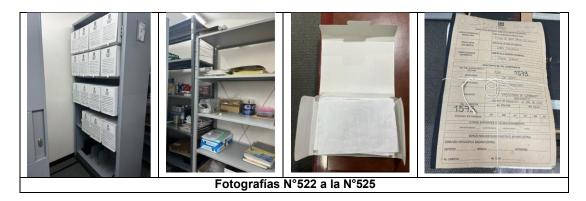
El archivo de gestión se encuentra almacenado en un archivador rodante metálico con 5 entrepaños y estanterías metálicas fijas (sin anclaje a muros ni techos) con 5 entrepaños cada una, los cuales se encuentran en buen estado de conservación, sobre la cual se dispone la documentación almacenada previamente en caja carpetas de yute, en tapas y contratapas de yute con tela coleta; los cuales utilizan como sistemas de agrupación, los ganchos legajadores plásticos y pita principalmente; los documentos se encuentran elaborados en papel bond 75g/m² y la técnica es impresión digital y manuscritos.

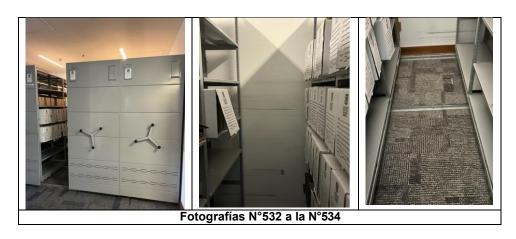
El archivo de gestión se encuentra ubicado en el Edificio Bicentenario I piso 2, el cual se encuentra localizado en un espacio que no presenta filtraciones, humedad, goteras ni grietas; los pisos cuentan con alfombra, que no es recomendable para almacenamiento y conservación de archivos; los muros están construidos en concreto con recubrimiento de pintura y los techos están construidos en drywall con recubrimiento de pintura en buen estado de conservación; la iluminación es artificial proporcionada por lámparas luz led de baja intensidad que no facilitan el almacenamiento y consulta de los documentos.

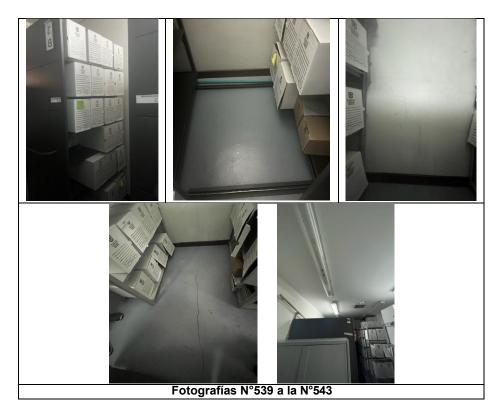
en madera en buen estado de conservación; la iluminación es mixta, donde la iluminación natural, es proporcionada por ventanas, mientras que la iluminación artificial, es proporcionada por lámparas fluorescentes con protector en acrílico, algunas de las cuales no se encuentran funcionando, por lo que no facilita el almacenamiento y consulta de los expedientes.

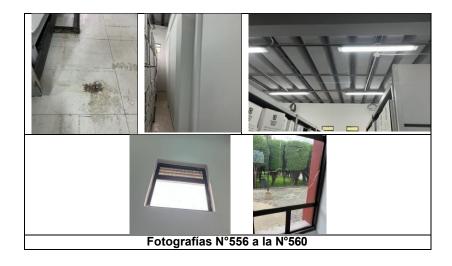
La infraestructura física se caracteriza porque los pisos están construidos en baldosa, el cual en algunos sectores les falta mantenimiento, debido a la presencia de elementos metálicos que propician la caída de las personas que ingresan al lugar; los muros están construidos en concreto con recubrimiento de pintura; los techos están construidos en tejas de fibrocemento onduladas, en buen estado de conservación; los conductos eléctricos se encuentran dentro de canaletas; la puerta de acceso es metálica con vidrio sin guardaescobas; la iluminación es mixta, es decir, la natural, ingresa por ventanas que no cuentan con filtro UV, ni filtros para retener los contaminantes atmosféricos y de tipo biológico, algunas de las cuales, presentan los vidrios vencidos; y la artificial es proporcionada por lámparas fluorescentes con protector en acrílico en buen estado.

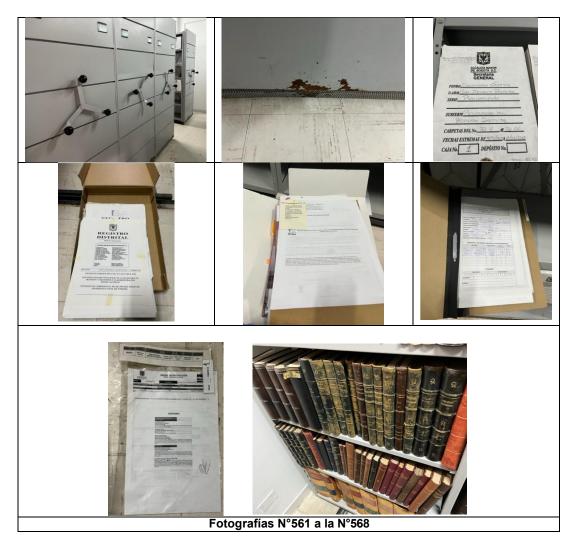
Para el almacenamiento documental, se cuenta con archivadores rodantes metálicos, conformados por cuatro módulos y cada módulo con 6 entrepaños por cada lado, los cuales se encuentran con oxidación, deformación por exceso de peso y falta de mantenimiento, sobre los cuales se dispone la documentación almacenada en cajas formato X-200, en cajas de diferente formato (almacenamiento de machotes) con dimensiones 40,5cm de largo x 28cm de ancho x 4,5cm de alto; y los expedientes se encuentran almacenados en caja carpetas de yute, tapa y contratapa de yute con tela coleta, tapas de papel esmaltado brillante, bolsas plásticas, tomos, libros y otros sin unidades de almacenamiento documental.

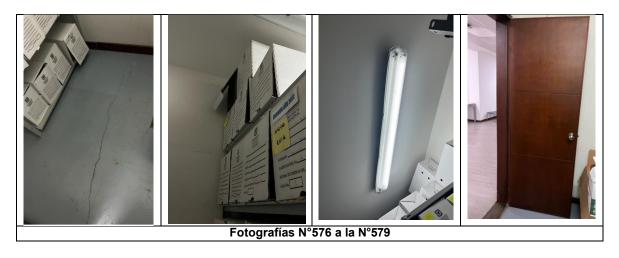
La documentación se encuentra almacenada en estanterías metálicas fijas, cada una con 5 entrepaños metálicos, algunas de las cuales presentan deformación por exceso de peso; los expedientes son almacenados en cajas formato X-200, caja carpeta de yute y tapas y contratapas de yute con tela coleta.

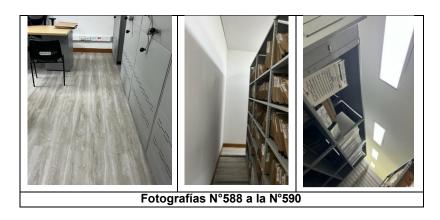
El archivo de gestión de la dirección se encuentra ubicado en las instalaciones del Archivo de Bogotá, piso 4, el cual es compartido con la Subdirección del Sistema Distrital de Archivos y la Subdirección de Gestión del Patrimonio Documental del Distrito, y básicamente, comparten un espacio físico sin filtraciones, goteras, humedad ni grietas. Los pisos están elaborados en madera laminada en buen estado de conservación; los muros están construidos en concreto con recubrimiento de pintura blanca y en otros sectores, con ladrillo expuesto; los techos están construidos en drywall con recubrimiento de pintura blanca, en buen estado de conservación; la iluminación es mixta, la natural, ingresa por ventanas, pero no tiene incidencia directa sobre la documentación; mientras que la iluminación artificial es proporcionada por lámparas de luz led con protector en acrílico.

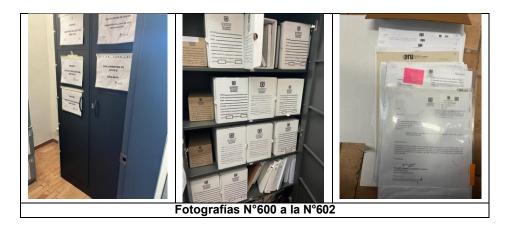
La documentación generada en la subsecretaría se almacena en un mueble metálico con cinco entrepaños, cada uno con 87cm de ancho, en buen estado de conservación; los expedientes se almacenan en cajas formato X-200, en caja carpetas de yute, AZ, argollados y folders; la información básicamente se encuentra en soporte papel bond 75g/m², papel ecológico; con técnicas de impresión digital y manuscritos.

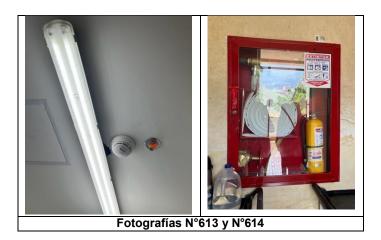
Y finalmente, de la muestra aleatoria analizada, se pudo establecer que algunos documentos presentan faltantes, manchas, post-it, material abrasivo y bandas elásticas.

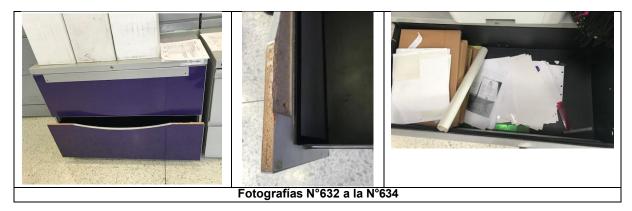
La documentación se encuentra ubicada dentro de muebles metálicos con puertas en aglomerado, algunos de los cuales, presentan desgastes físicos por el uso, sin mecanismos de control de acceso a los documentos, lo que representa un riesgo, debido a que por el mismo lugar, ingresan y salen constantemente personal de más de 20 entidades que trabajan en el mismo superCADE, tal como se muestra a continuación:

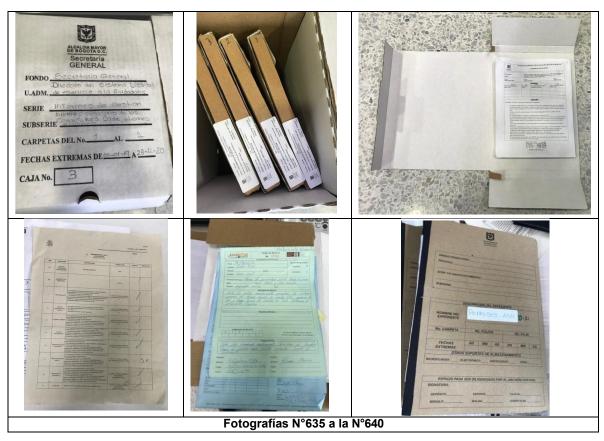
Algunos documentos presentan deterioros de tipo físico como rasgaduras, faltantes, material abrasivo, deformación de plano y algunas manchas, tal como se muestra a continuación:

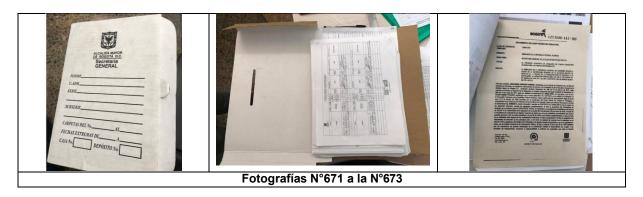
Algunos documentos presentan deterioros como rasgaduras, manchas, solubilidad de tintas, deformación de plano, material abrasivo, post-it. Algunos de estos deterioros, evidencian que probablemente se presentó algún siniestro con agua en el espacio de almacenamiento documental.

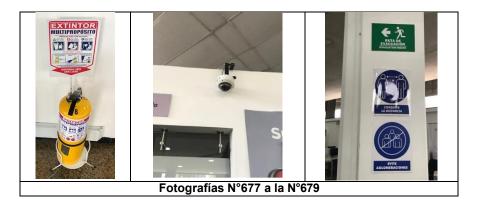
Dentro de los aspectos de prevención de desastres se pudo establecer que cerca del espacio de almacenamiento se encontró un extintor multipropósito de 10 lb con soporte y señalización; circuito cerrado de televisión y rutas de señalización en el espacio, tal como se muestra a continuación:

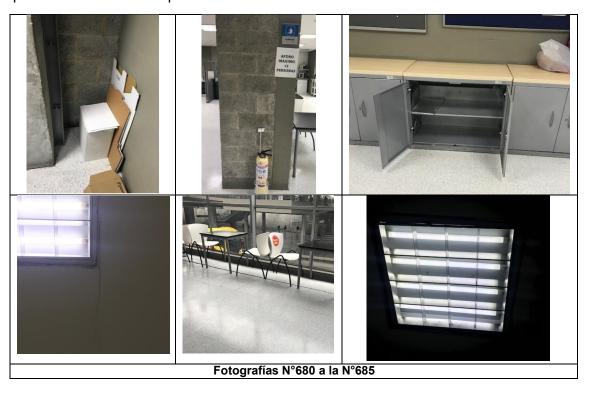
El archivo de gestión no cuenta con un espacio específico de almacenamiento, se encuentra en un área abierto dentro de la zona de almacenamiento, por lo tanto, se recomendó realizar la reubicación y realmacenamiento de cajas en el mobiliario metálico existente; este espacio tiene techos en drywall, el cual presenta grietas en algunos tramos; los muros están elaborados en bloques de concreto sandblasteado, los cuales se encuentran en buen estado; la iluminación es mixta, proporcionada por ventanas con vidrio sin película de seguridad y por lámparas fluorescentes sin protector en acrílico.

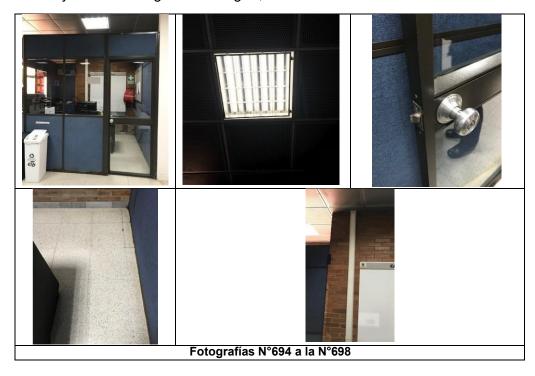
La infraestructura física del archivo se caracteriza por tener techos con rejillas soportados en una estructura metálica, los cuales se encuentran en buen estado de conservación; los muros están construidos en ladrillo y cemento en buen estado; los pisos son en baldosa en buen estado; las instalaciones eléctricas se encuentran dentro de canaletas; la puerta está construido en estructura metálica con vidrio, en donde se observó que la perilla se encuentra en mal estado y no ofrece seguridad al lugar , tal como se muestra a continuación:

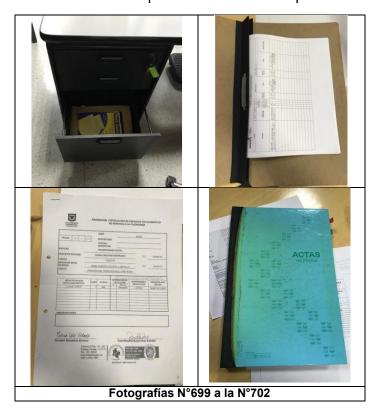
La documentación se encuentra almacenada en mobiliario de oficina metálico con aglomerado, el cual se encuentra en buen estado; y en tapas y contratapas de yute con tela coleta, y legajados con gancho plástico; esta se encuentra principalmente en papel bond 75g/m²; en los cuales se encontró principalmente material abrasivo. Y también se encontró un libro de actas, donde se registra todas las actividades que se adelantan en el punto de atención.

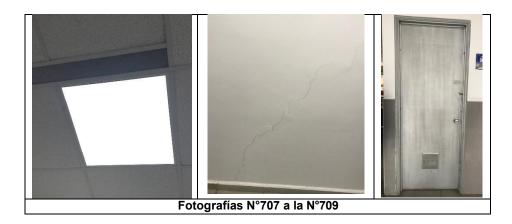
El archivo de gestión de este punto de atención se encuentra separado de la zona de atención a usuarios y de la zona de trabajo. De la infraestructura física se encontró que, los techos tienen una cubierta de láminas de icopor soportados en una estructura metálica, los cuales presentan suciedad en algunos puntos; los muros están construidos en concreto con recubrimiento con pintura blanca, algunos de los cuales, presentan grietas pronunciadas; el piso está construido en baldosa, el cual en algunos puntos presenta desnivel; la puerta es en madera con recubrimiento de pintura gris; y la iluminación es artificial proporcionada por lámparas fluorescentes con protector en acrílico; tal como se muestra a continuación:

La documentación se encuentra dispuesta sobre mobiliario en madera, por lo que, en el momento de la visita, se recomendó ubicar las unidades de almacenamiento sobre la estantería metálica fija que cuenta con anclaje. Los soportes documentales se encuentran almacenados en cajas formato X-200, en caja carpeta de yute y principalmente se encuentran

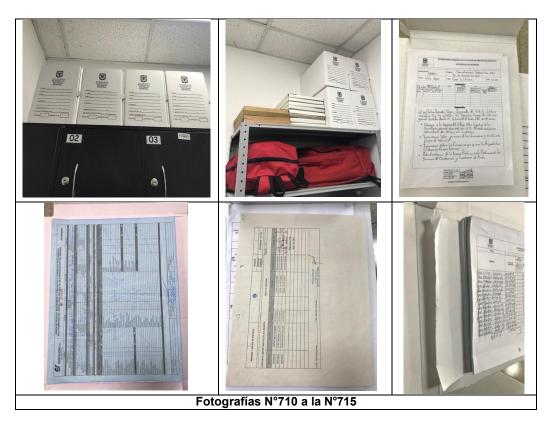
en papel bond 75g/m², papel copia y papel ecológico; y solo se encontraron dobleces en algunos folios, tal como se muestra a continuación:

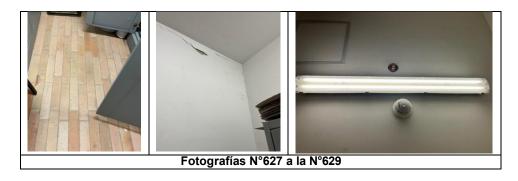
El archivo de gestión se encuentra ubicado en el Edificio Bicentenario II piso 3, el cual localizado en un espacio que presenta algunas grietas en muros; los techos están construidos en drywall; los pisos están construidos en ladrillos pulidos; los muros están construidos en concreto con recubrimiento de pintura; la iluminación es de tipo artificial proporcionada por lámparas fluorescentes con protector en acrílico en buen estado de conservación.

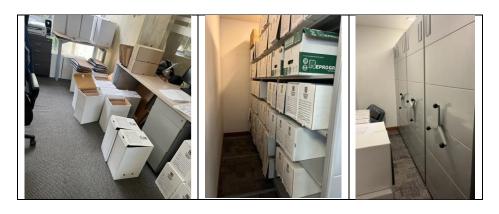
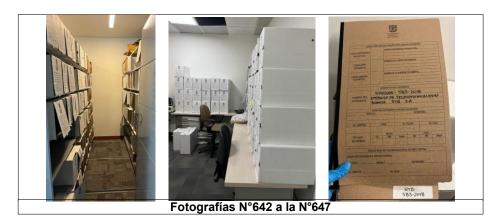
El archivo de gestión de la dirección se encuentra distribuido en cinco espacios de almacenamiento documental (archivo en la oficina de la dirección; espacio compartido con la Subsecretaría Corporativa; oficina 203, sala 205 y archivo de gestión) ubicados en el Edificio Bicentenario I piso 2, los cuales se encuentran en espacios que no presentan filtraciones, humedad, goteras ni desprendimiento de materiales constructivos; algunos espacios cuentan con tapete, el cual no es recomendado para conservación documental; los muros están construidos en concreto con recubrimiento de pintura blanca y otros con drywall, los cuales se encuentran en buen estado de conservación; la puerta de acceso son en vidrio; la iluminación es artificial, proporcionada por lámparas de luz led con protector en acrílico en buen estado de conservación.

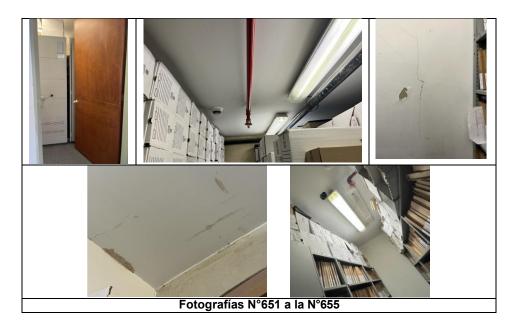
El archivo de gestión se encuentra ubicado en el Edificio Bicentenario I piso 4, el cual se encuentra distribuido en tres espacios de almacenamiento; en los cuales, de manera general, se puede describir que el acabado de los pisos es en tapete, no recomendable para archivos; los muros están construidos en concreto con recubrimiento de pintura y otros sin esta, que presentan grietas, fisuras y desprendimiento de materiales constructivos; los techos están construidos en concreto; puerta de acceso en madera en buen estado; iluminación principalmente artificial, proporcionada por lámparas de luz fluorescente con protector en acrílico.

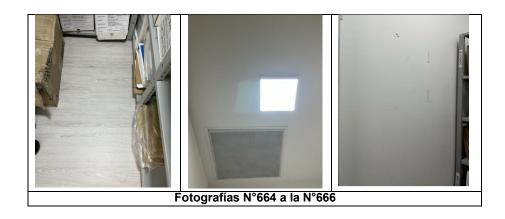
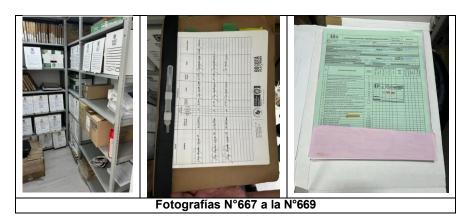
El archivo de gestión de la dirección se encuentra ubicado en el Edificio Bicentenario I piso 3, el cual se encuentra localizado en un espacio sin filtraciones, humedad, grietas ni fisuras; los pisos son en madera laminada en buen estado; los muros son en concreto con recubrimiento de pintura y otros en drywall, en buen estado de conservación; los techos están construidos en drywall; la puerta de acceso es en vidrio y la iluminación es artificial proporcionada por lámparas de luz led con protectores en acrílico en buen estado de conservación.

La documentación se encuentra almacenada en estantería fija metálica, cada una con 6 entrepaños metálicos en buen estado de conservación; la documentación se encuentra almacenada en cajas X-200 y en caja carpetas de yute; la información se encuentran en soporte papel bond, papel copia; con técnica de impresión digital, manuscritos,

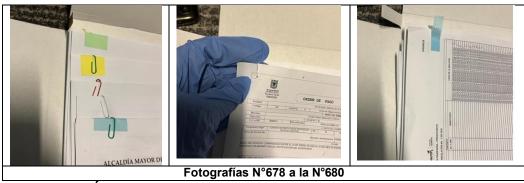
Y frente a la muestra revisada, se pudo establecer que la mayoría de los folios presenta material abrasivo, algunas rasgaduras y post-it.

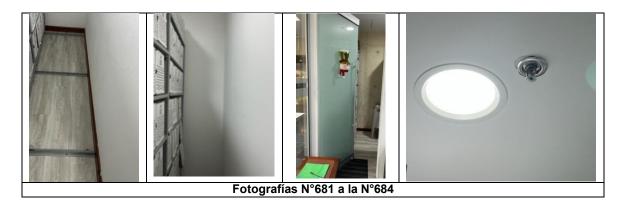
El archivo de la subdirección se encuentra ubicado en el Edificio Bicentenario I piso 3, el cual se encuentra localizado en un espacio sin humedad, filtraciones, goteras ni grietas; los pisos están construidos en madera laminada; los muros están construidos en concreto pulido y en drywall con recubrimiento de pintura; los techos están construidos en drywall en buen estado de conservación; la puerta de acceso es de vidrio y la iluminación es artificial proporcionada por lámparas de luz led con protector en acrílico.

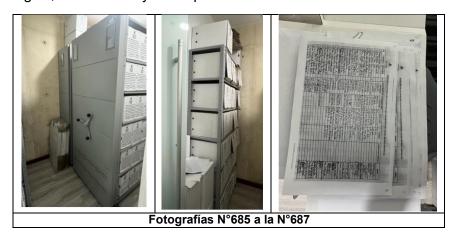
La documentación se encuentra almacenada en un archivador rodante metálico con dos módulos y en cada módulo 6 entrepaños; y en estantería metálica fija con 6 entrepaños metálicos; los expedientes se encuentran almacenados en cajas formato X-200 y en caja carpetas de yute; los soportes se encuentran en papel bond y en papel ecológico, con técnicas de impresión digital, manuscritos y fotocopias.
