Entre el 23 de marzo y el 7 de abril de 2022, se llevó a cabo la auditoría de gestión a los lineamientos arquitectónicos y de accesibilidad al medio físico en puntos de servicio al ciudadano, de acuerdo con lo señalado por la Veeduría Distrital y de los numerales aplicables de la Norma Técnica Colombiana - NTC6047 en puntos de atención seleccionados de la RedCade, de acuerdo con lo programado en el Plan Anual de Auditoría para la vigencia de 2022.

Establecer el cumplimiento de los lineamientos arquitectónicos y de accesibilidad al medio físico en puntos de servicio al ciudadano, de acuerdo con lo señalado por la Veeduría Distrital de conformidad con lo establecido en el Acuerdo 24 de 1993 y de los numerales aplicables de la Norma Técnica Colombiana - NTC6047, para tres sedes seleccionadas, Cade Patio Bonito y los SuperCades Suba y Américas.

**INFORME EJECUTIVO AUDITORÍA GESTIÓN LINEAMIENTOS ARQUITECTÓNICOS Y DE ACCESIBILIDAD AL MEDIO FÍSICO EN PUNTOS DE SERVICIO AL CIUDADANO EMITIDA POR LA VEEDURÍA DISTRITAL Y NORMA TÉCNICA COLOMBIANA - NTC6047.**

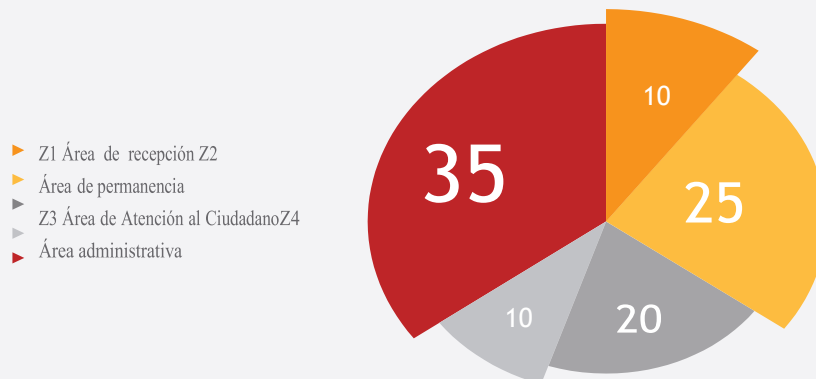
Figura 3. Porcentaje de ocupación básico de un punto de servicio al ciudadano

Con el objetivo de verificar que en la sedes visitadas se cumpla con el porcentaje de ocupación de las zonas y requisitos de los espacios físicos destinados al servicio del ciudadano, definido en la NTC 6047 y en la cartilla de Lineamientos Arquitectónicos y de Accesibilidad al medio físico en puntos de servicio al ciudadano - segunda edición (ver figura anterior), se recibió el documento “Programa arquitectónico Servicios de Atención al Ciudadano”, donde se realiza para los SuperCades un comparativo de áreas de zonas existentes, que se registran en el cuadro siguiente, a la par, en este documento después del cuadro se registra la siguiente nota: **“Nota: el 35 % restante pertenece a zonas de circulación, estas en los casos de los SuperCades están incluidas equitativamente en las zonas de ingreso o recepción, permanencia, atención al ciudadano y administrativas”.**

En el documento “Programa arquitectónico Servicios de Atención al Ciudadano”, se realiza para cinco SuperCades (Suba, Bosa, Américas, 20 de Julio y Manitas) un comparativo de áreas de zonas existentes según lo establecido en la cartilla de los Lineamientos Arquitectónicos y de Accesibilidad al medio físico en puntos de servicio al ciudadano (segunda edición), en este documento se incluye: *“Nota: el 35 % restante pertenece a zonas de circulación, estas están incluidas equitativamente en las zonas de ingreso o recepción, permanencia, atención al ciudadano y administrativas”*, si bien es claro, se cuenta en estas sedes con espacio suficiente para dar cumplimiento con la cartilla “Lineamientos arquitectónicos y de accesibilidad al medio físico en puntos de servicio al ciudadano, emitido por la Veeduría Distrital – junio 2018” se hace recomendable realizar medición de las zonas de circulación que están en los diferentes espacios (zonas), con el objetivo de soportar el cumplimiento del porcentaje del 35% de espacio libre para la circulación.
